# GUIDE DE DÉPANNAGE

**Fini contre incendie 120+ CFP-SP WB**

Édition 2023

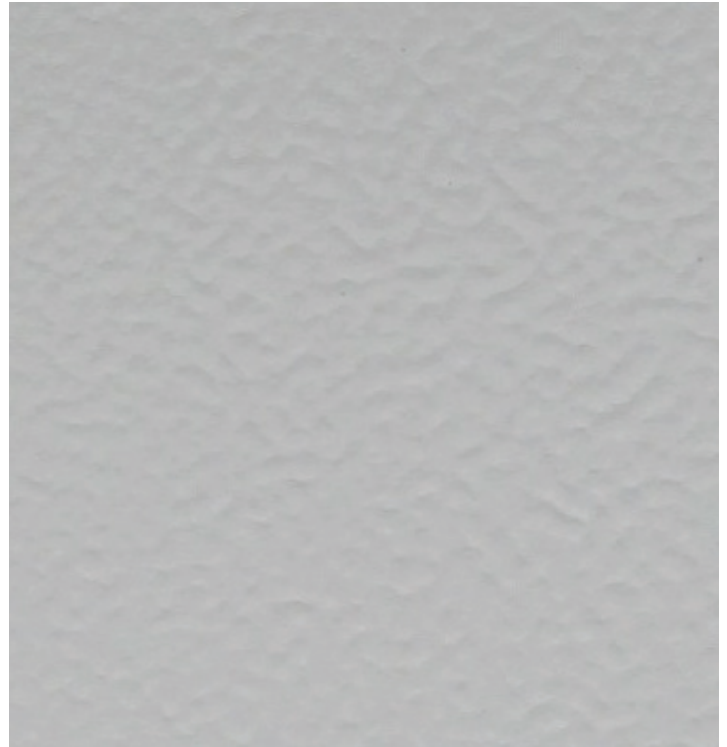
# FROISSEMENT

- La surface du produit présente une texture froissée lors du durcissement

- L'épaisseur du feuil frais (WTF) appliquée est supérieure à la valeur recommandée ou la structure enduite est exposée à un débit d'air trop élevé
  - Cela entraîne la formation d'une « peau », c'est-à-dire que la couche supérieure sèche avant que le matériau en dessous n'ait la chance de sécher

- Du point de vue de la sécurité-incendie, il n'y a rien à faire puisqu'il n'y a aucun effet néfaste sur la tenue au feu
- Si un aspect esthétique de premier plan est requis, sablez la surface pour obtenir un fini lisse
- Si possible, réglez le débit d'air pour optimiser les caractéristiques de séchage

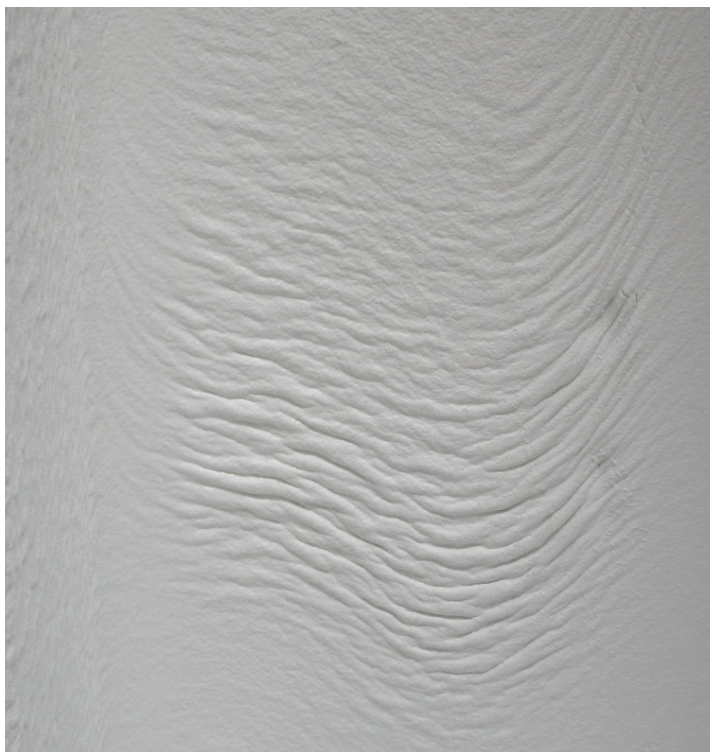
# AFFAISSEMENT

- Le produit semble s'affaisser
- Il arrive souvent que des gouttes de peinture s'accumulent et ruissellent le long de la surface

- L'épaisseur du feuill frais appliquée est largement supérieure à la valeur recommandée
- Le produit a été dilué avant utilisation
- La personne ayant appliqué le produit s'est tenue trop près de la structure lors de l'application

- Du point de vue de la sécurité-incendie, il n'y a rien à faire puisqu'il n'y a aucun effet néfaste sur la tenue au feu
- Si un aspect esthétique de premier plan est requis, sablez la surface pour obtenir un fini lisse

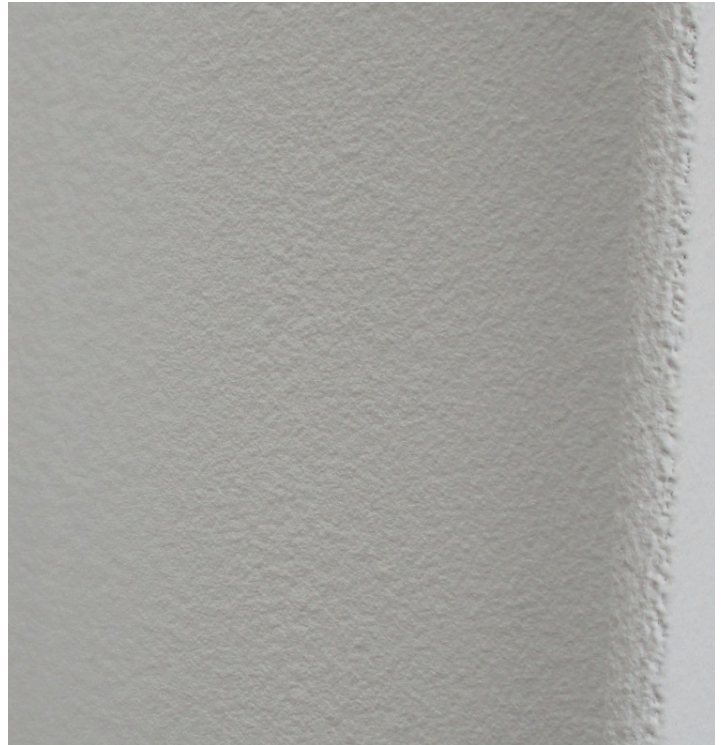
# PULVÉRISATION SÈCHE

- Atomisation médiocre du matériau intumescent

- La personne ayant appliqué le produit s'est tenue trop loin de la structure lors de l'application
- La température d'application est trop élevée
- La pression de la pompe est trop élevée

- Du point de vue de la sécurité-incendie, il n'y a rien à faire puisqu'il n'y a aucun effet néfaste sur la tenue au feu
- Assurez-vous que les pressions de la pompe sont conformes aux recommandations du fabricant/guide d'application Hilti
- Assurez-vous d'être à une distance de pulvérisation adéquate de la surface, en fonction des paramètres de pulvérisation du produit
- Si un aspect esthétique de premier plan est requis, sablez la surface pour obtenir un fini lisse

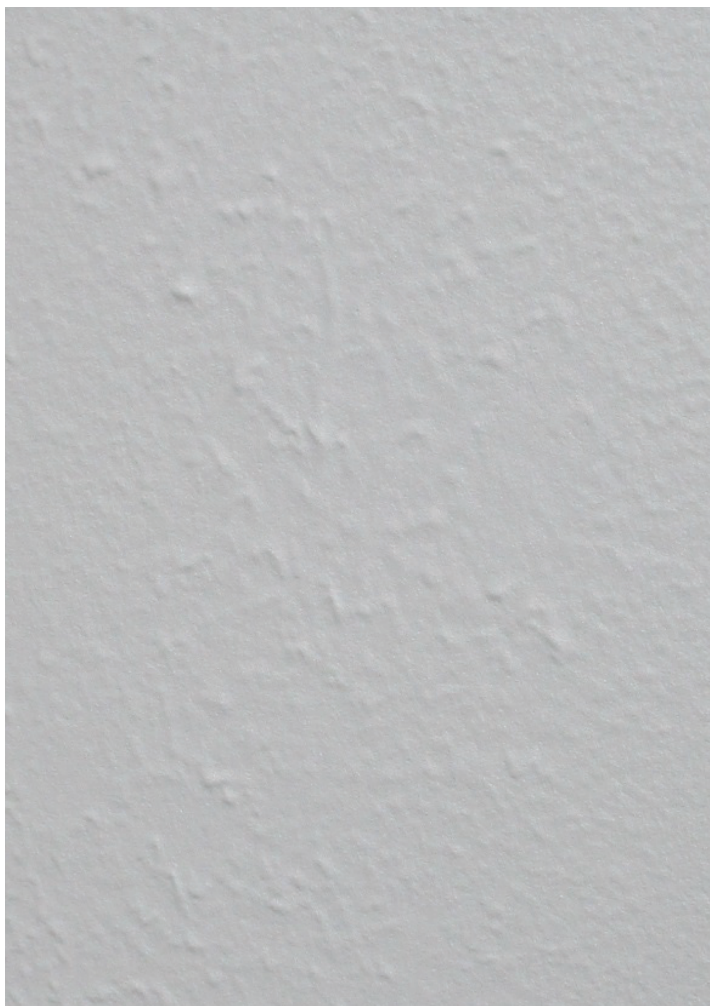
# CAPACITÉ MÉDIOCRE À DEMEURER EN PLACE

- L'épaisseur de feuil frais obtenue est inférieure à ce qui était prévu

- Présence de condensation ou d'humidité sur la surface de l'acier
- Utilisation d'un produit dilué
- Présence d'eau résiduelle dans la pompe de pulvérisateur

- Du point de vue de la sécurité-incendie, il n'y a rien à faire puisqu'il n'y a aucun effet néfaste sur la tenue au feu
- Laissez l'enduit intumescent sécher complètement
- Si un aspect esthétique de premier plan est requis, sablez pour obtenir un fini lisse

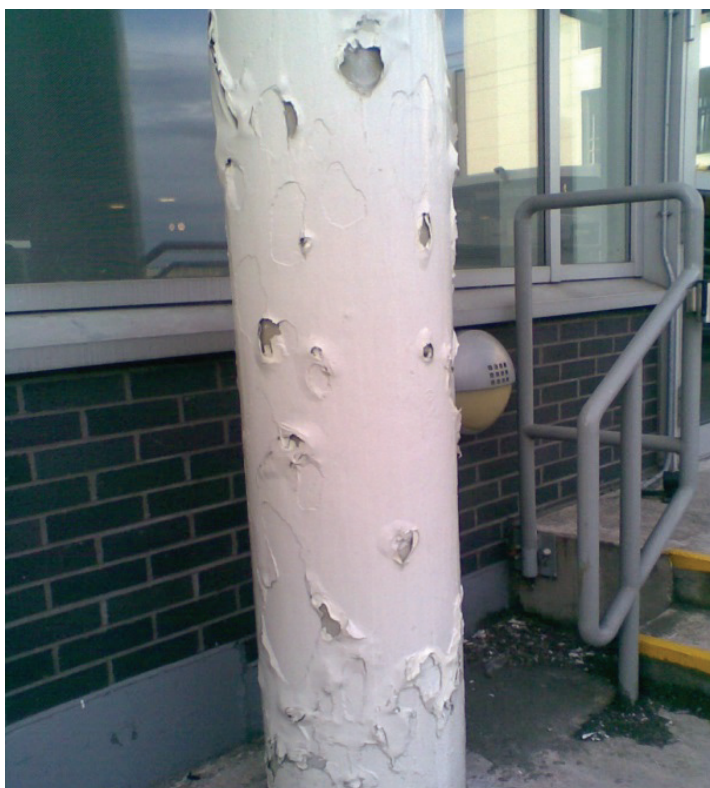
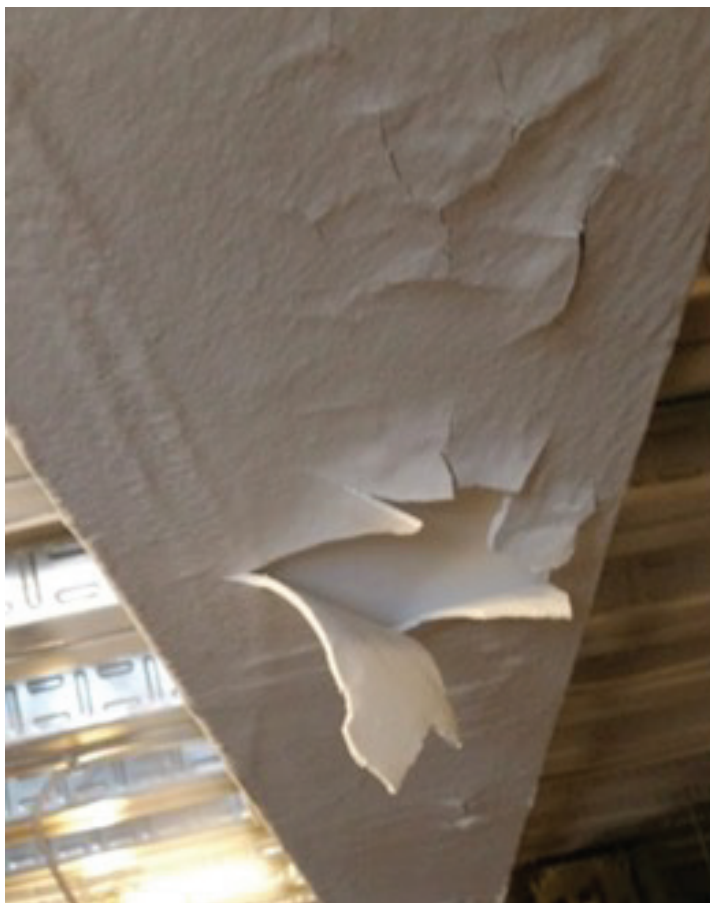
# DÉLAMINAGE

- Une fois sec, le produit se décolle de la structure en acier

- Si le produit n'a pas durci et n'adhère pas ou s'il a durci et se décolle, le produit a été appliqué sur un apprêt incompatible
- Contamination du substrat ou du produit
- Infiltration d'humidité au fil du temps

- Le fini contre incendie et l'apprêt DOIVENT être entièrement retirés de la colonne, puis appliqués de nouveau
  - Il n'y a aucun moyen de réparer le matériau puisque la tenue au feu a été compromise
- Appliquez de nouveau après avoir décapé la surface en acier et y avoir appliqué un apprêt approuvé

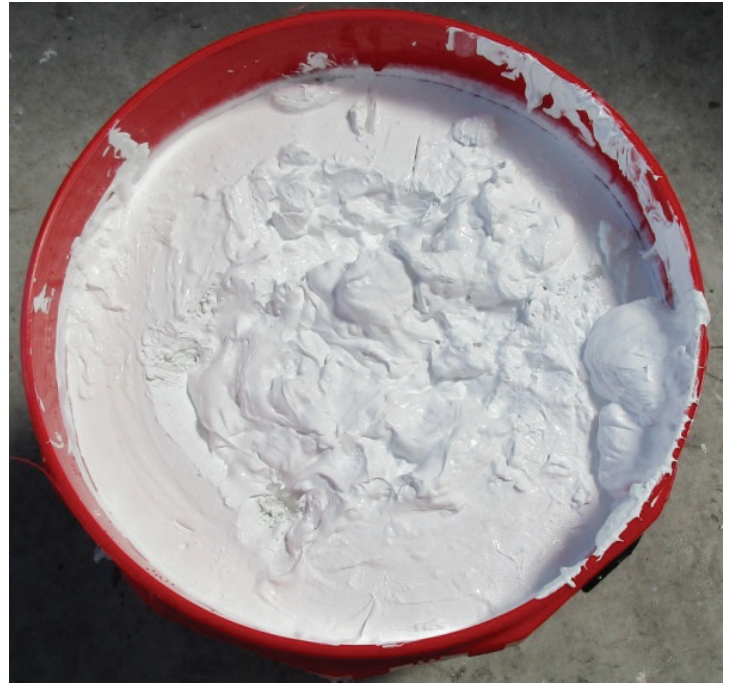
# DOMMAGES DUS AU GIVRE SUR L'ENDUIT HUMIDE

- Le produit a coagulé et ne peut être brassé

- Le produit a été congelé, puis décongelé

- NE PAS UTILISER : Jetez le sceau au complet si l'indicateur de gel est activé
